| BGU | Projekt : BV Adldorfer Wehr, 94428 Eichendorf OT Adldorf |
| Danziger Str. 2 | Projektnr.: 1607/161122 |
| Tel. 089/3195562 | Anlage: 3/1 |

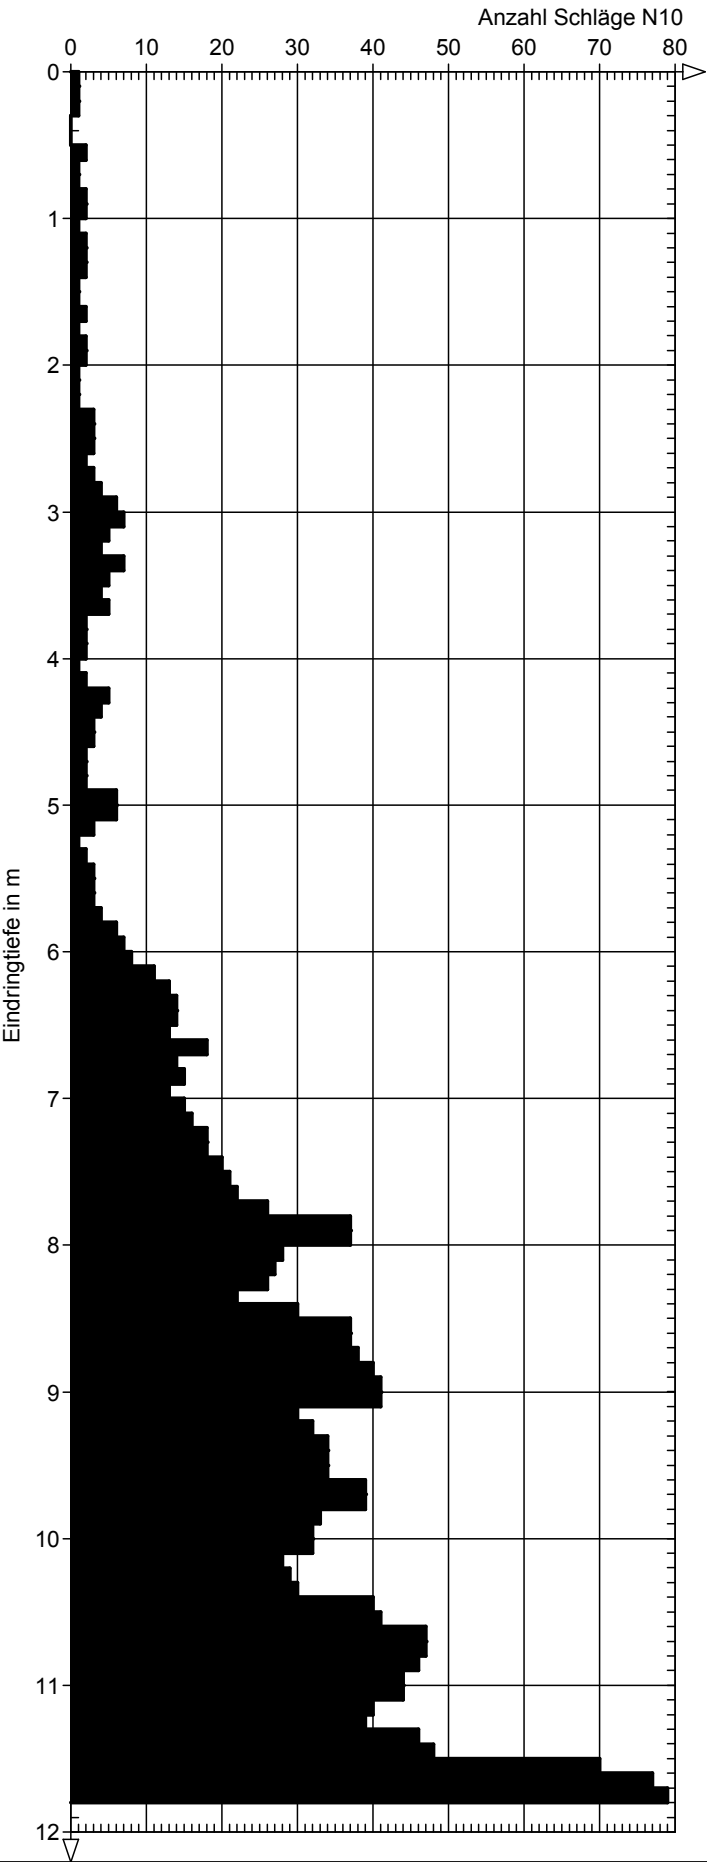
RS 1

Ansatzpunkt: 356.70 m

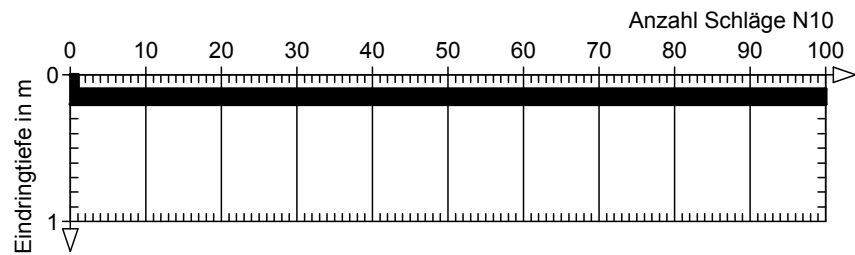
## RS 2a

Ansatzpunkt: GOK

Sondierung abgebrochen, da nach 10 cm Beton

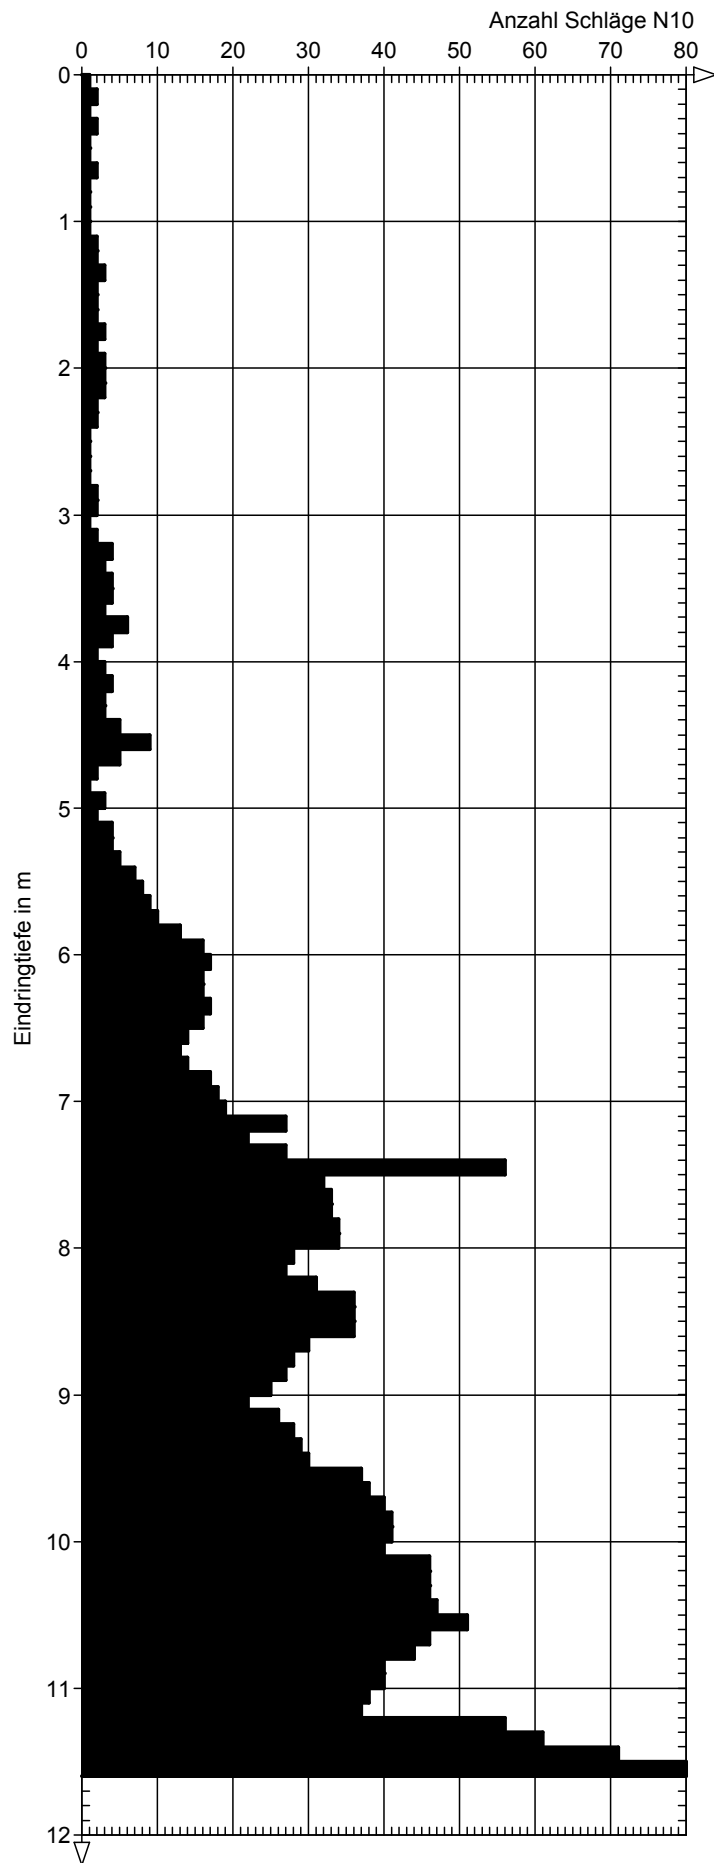
# RS 2c

Ansatzpunkt:GOK
